<ARQUITECTURA TÈCNICA>
PROJECTE FINAL DE CARRERA

<PRÀCTICA D'OBRA: NOVA CONSTRUCCIÓ D'EDIFICI AÏLLAT D'ONZE HABITATGES A LES PRESES (LA GARROTXA)>

Projectista/es: Laura Hernández Varela
Director/s: Jacint Bachs Folch
Convocatòria: Juny 2009

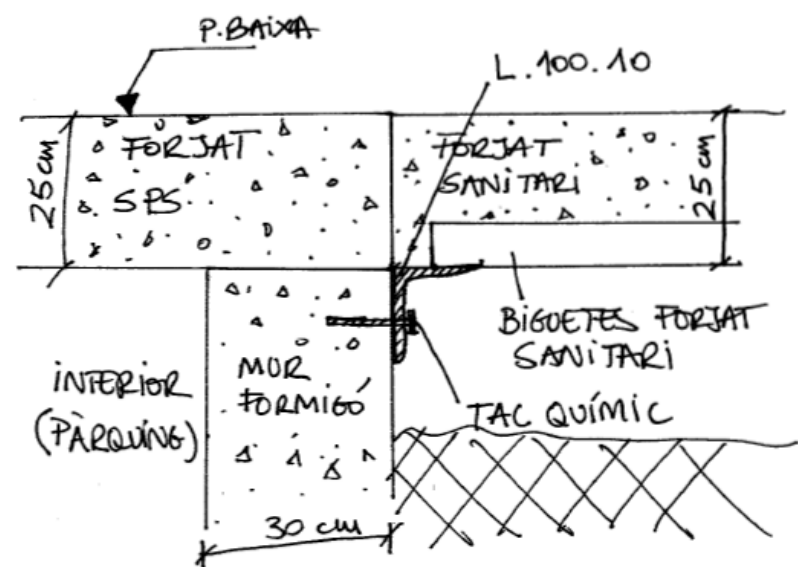
Les biguetes es recolzen de dues maneres diferents: per una banda, pel costat exterior del forjat sanitari les biguetes recolzen 8cm al mur de bloc de formigó, tal i com indica el projecte, i per l'altra, el costat en contacte amb el forjat executat (sostre planta soterrani), s'ha recolzat mitjançant un perfil metàl·lic L 100.10, fixat al cantell del forjat amb tacs químics cada 100cm. Aquest recolzament mitjançant un perfil L no és el que estava previst al projecte. El motiu del canvi va ser degut a que, durant l'execució del forjat del sostre de planta soterrani no es va tenir en compte la distància que s'havia de preveure per tal de poder recolzar les biguetes els 8 cm que indica el projecte. La DF va indicar la col·locació de l'angular al cantell del forjat com a solució alternativa.

Imatge IS-07.4 Croquis realitzat per la DF: Solució alternativa de recolzament de les biguetes del forjat sanitari

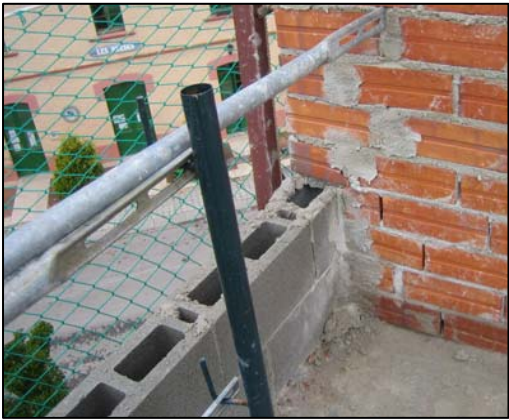
Imatge IS-08.2

Les parets els conductes d'instal·lacions de la planta coberta s'han executat amb paret de totxana, de les dimensions que indica el projecte. En dos dels conductes s'ha produït un error d'execució que afectarà a les dimensions de la secció al tram superior de l'element.

Els plànols de projecte indiquen la col·locació de les xemeneies més properes a la façana de l'edifici a una distància de 22 cm des del cantell del forjat de planta coberta. Durant l'execució d'aquests elements no s'ha tingut en compte aquesta distància i s'han construït les parets de les dues xemeneies properes a la línia de façana al mateix plànol que les filades perimetrals de bloc de morter, tal i com mostra la imatge IS-08.2.

S'ha demanat a l'empresa constructora la correcció de les distàncies a guardar entre el cantell del forjat i els conductes. Aquest espai és necessari per a poder realitzar la col·locació de les plaques prefabricades de façana correctament i, per tal de corregir l'error, caldrà repicar la paret de totxana que s'ha executat al mateix plànol que les filades de bloc de morter i desplaçar-la els 22 cm indicats en projecte, tal i com indica el croquis C08.2. Aquesta correcció provocarà una disminució de la secció dels dos conductes de ventilació afectats, al tram de planta coberta, que la DF ha considerat admissible.

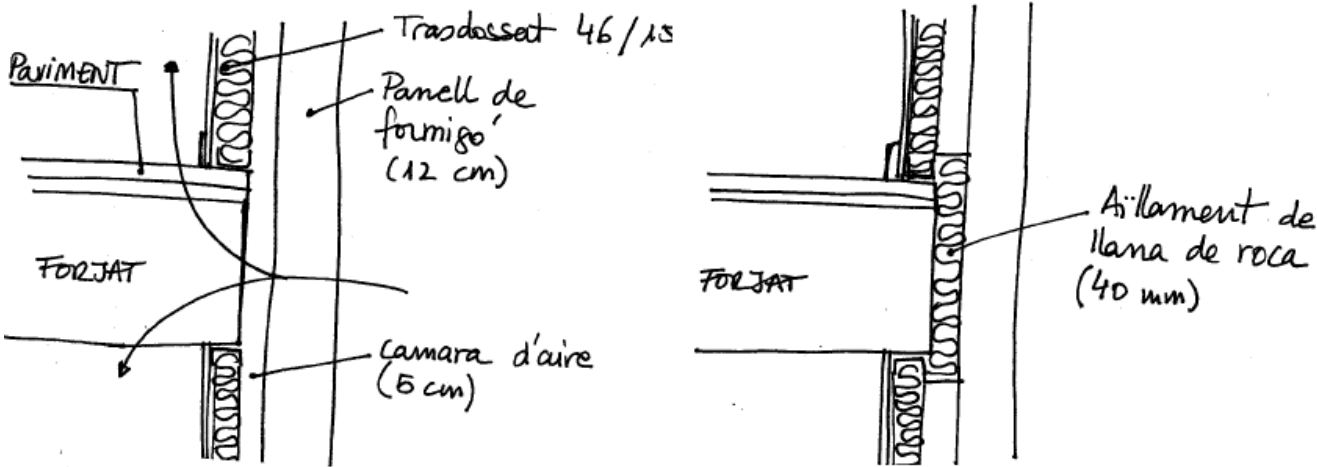
Per tal d'evitar ponts tèrmics, la DF demana que s'aïlli tèrmicament l'espai entre el cantell del forjat i el panell de façana, donat que no estava previst en projecte. Es col·locarà un aïllament de llana de roca de 40 mm, fixat mecànicament.

Imatge IS-11.2 Entrega cantell forjats-façana: comparatiu projecte (esquerra) amb l'executat (dreta)

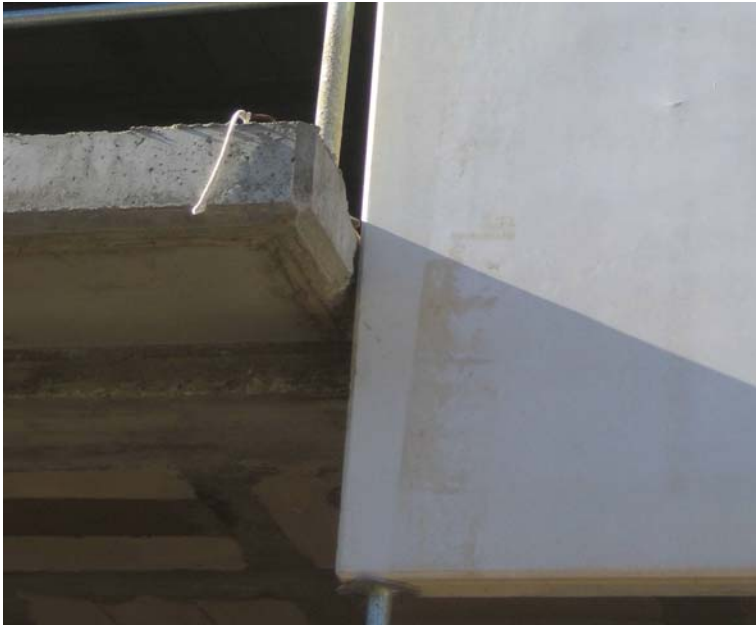
Durant aquesta setmana s'han acabat de col·locar els panells de formigó prefabricat de façana. Degut a un error de replanteig de la llosa d'un balcó, al col·locar la placa adjacent, s'ha hagut de repicar un tram de la llosa per tal de que aquest cabés. L'industrial de la façana, Pregaia, no va consultar amb l'EC ni amb la DF sobre la decisió del repicat de la llosa. La DF ha remarcat la seva decepció amb els treballs realitzats.

Imatge IS-12.2 Llosa repicada balcó

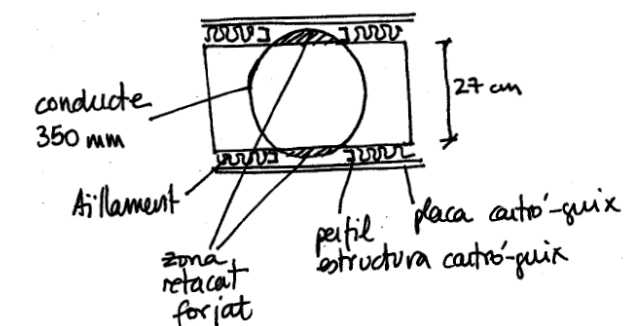
- Les mides necessàries per a col·locar els tubs d'extracció de les calderes són 35 cm i l'espai existent és de 27 cm. Es farà un retacat al forjat, donant-li la forma circular, d'acord amb les dimensions del tub i, a la zona de l'envà de cartró-guix es farà passar el tub per l'aïllament, tapant-lo amb la placa, tal i com indica la imatge IS-13.3.

Imatge IS-13.3 Pas tub extracció calderes

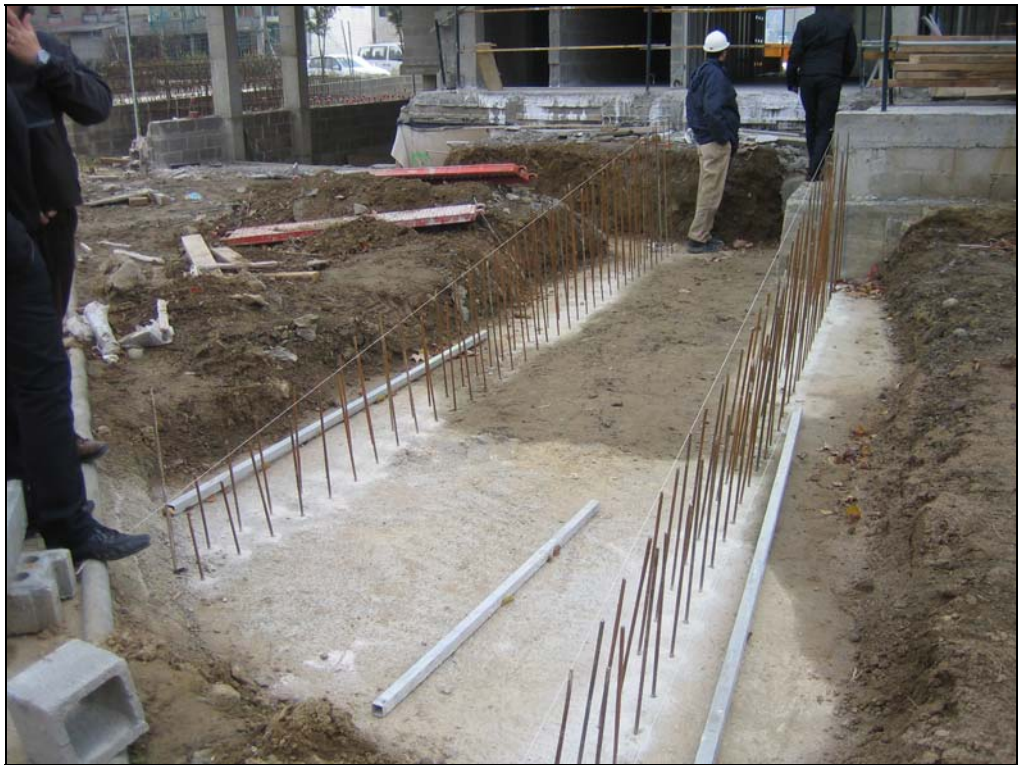
Imatge IS-14.2 Esperes desprotegides zona rampa d'accés

El coordinador de Seguretat i Salut de l'obra ha indicat a l'EC que cal protegir les esperes de la rampa d'accés a l'edifici, que actualment estan desprotegides, com es pot observar a la imatge IS-14.2.

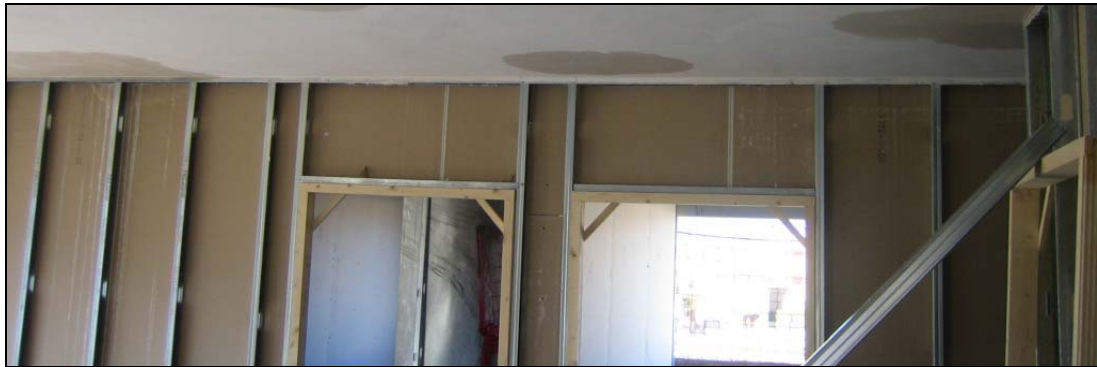
Fins al moment no s'han col·locat perfils d'acer galvanitzat a la part superior de les portes (imatge IS-19.2), per a rebre correctament l'aplatat de cartró-guix. La DF ha indicat a l'EC que caldrà col·locar els muntants també en aquesta zona per tal d'aconseguir una correcta execució dels envans.

Imatge IS-19.2 Divisòries habitatges planta baixa 09-01-2009

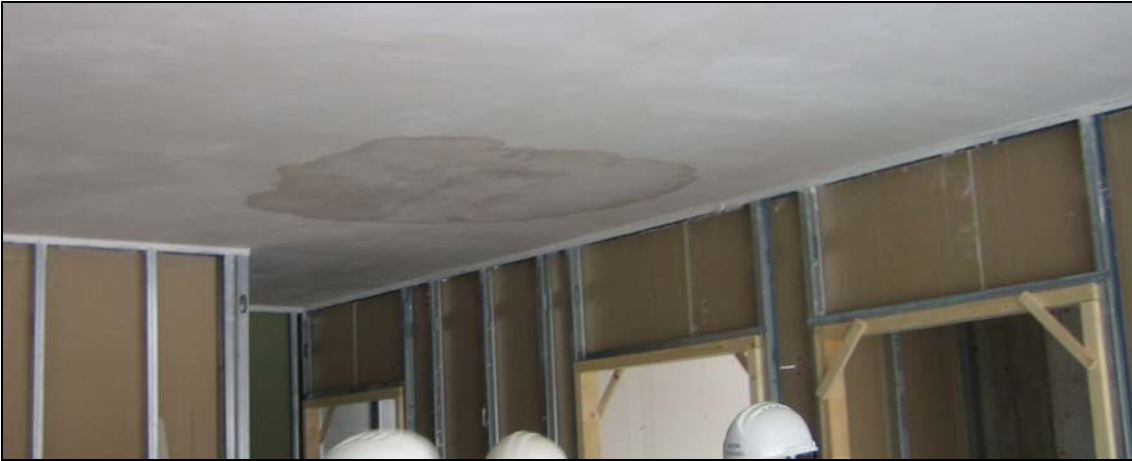
Per altra banda, degut a les fortes pluges de la setmana i, juntament amb el fet de que la coberta encara no s'ha tapat, s'han produït filtracions d'aigua a l'edifici, afectant als enguixats dels sostres i algunes plaques dels envans (Imatge IS-19.3). Caldrà canviar les plaques de cartró-guix malmeses, repicar els sostres afectats i tornar a enguixar-los per tal de subsanar els desperfectes. Aquesta incidència s'hauria pogut evitar si l'EC hagués seguit el planning previst, que preveia realitzar els treballs de coberta abans de començar amb divisòries i revestiments.

Imatge IS-19.3. Humitats al sostre 09-01-2009

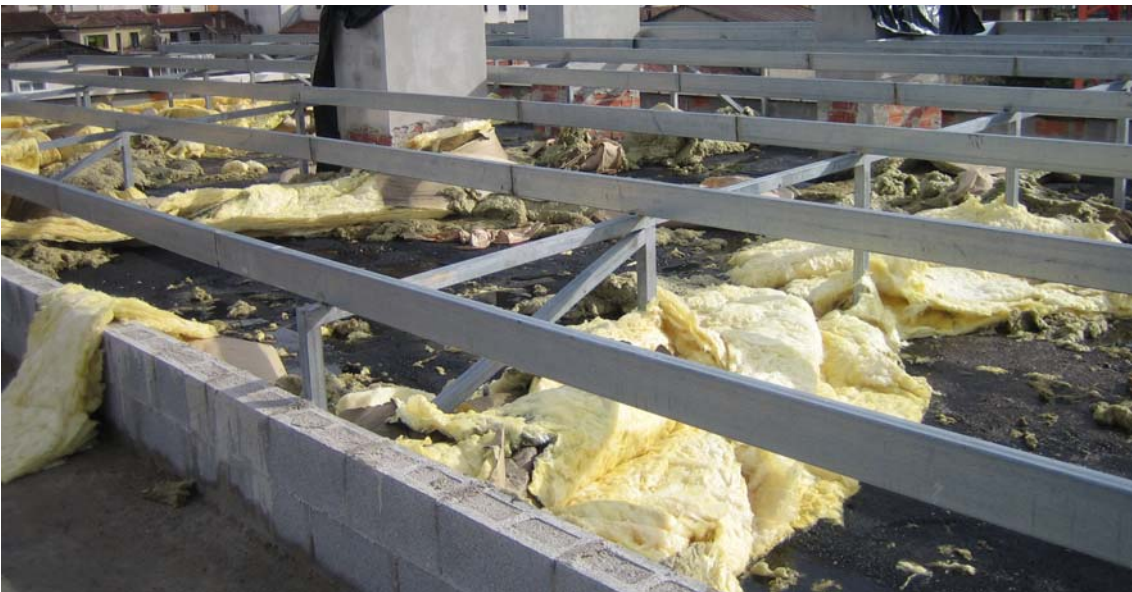
Les pluges també han provocat filtracions d'aigua a l'edifici, generant embasaments a algunes zones del paviment i fent malbé algunes de les plaques de cartró-guix. Caldrà substituir també totes les plaques malmeses.

Imatge IS-21.3 Llana de roca de la coberta afectada per les pluges 23-01-2009

Ja s'ha substituït la llana de roca de coberta que estava feta malbé per una en bon estat. La imatge IS-22.4 mostra la nova llana de roca col·locada.

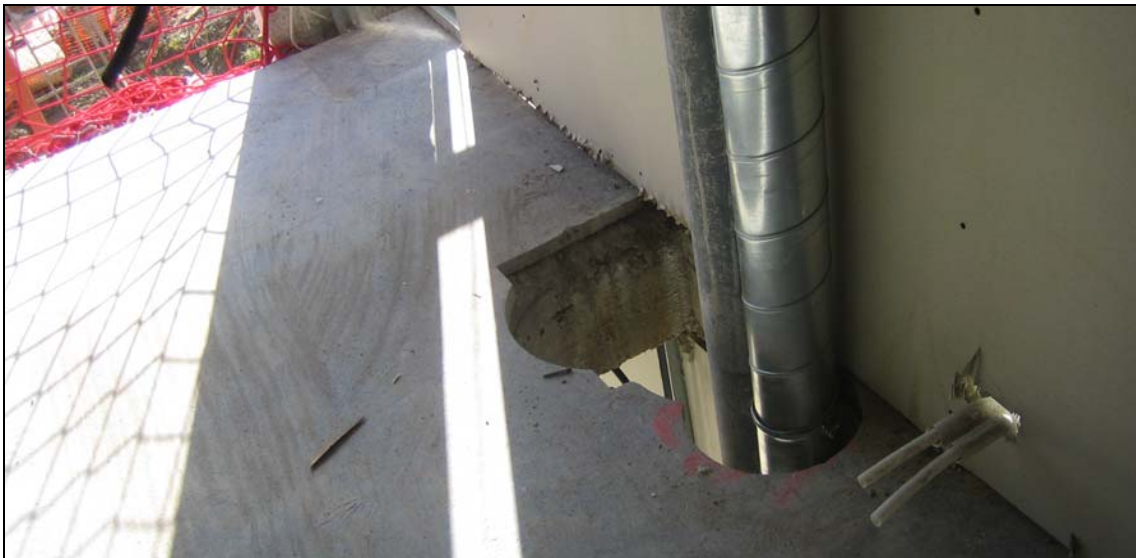
Imatge IS-22.2 Perforacions conductes extracció calderes 30-01-2009

Per passar els tubs de l'extracció de fums de les calderes s'han hagut de realitzar perforacions als forjats, tal i com es mostra a la imatge IS-22.2. Al executar-ho no s'ha fet un replanteig previ per evitar tallar les armadures dels nervis del forjat, tal i com havia demanat la DF, debilitant la zona del forjat. Tot i així, s'ha considerat que l'afectació a l'estructura de l'edifici ha estat pràcticament nul·la, encara que la manera correcta hauria estat fer l'estudi del replanteig dels forats.

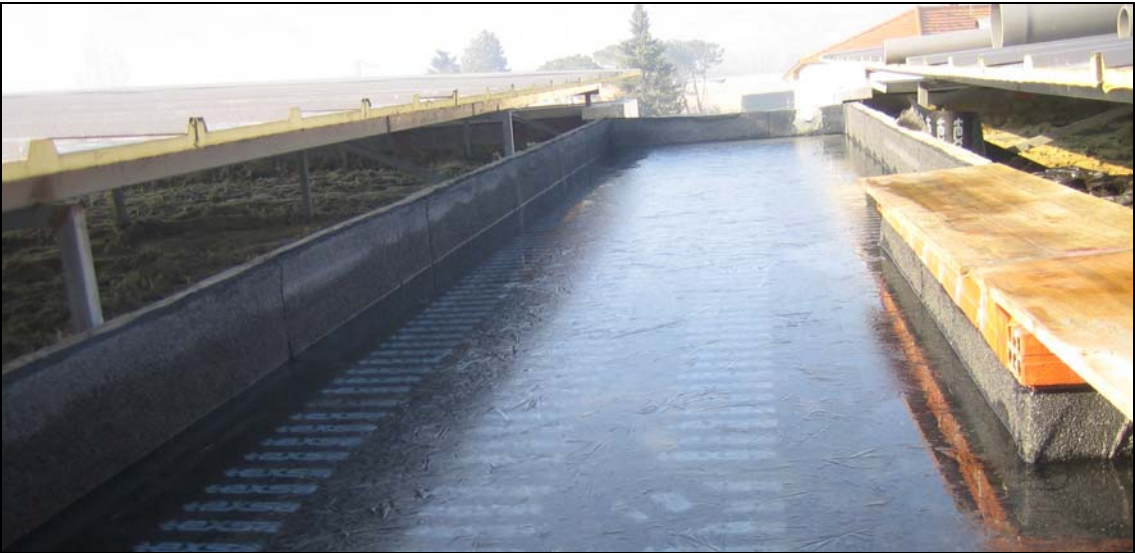
El dia 11 de febrer s'ha realitzat la prova d'estanquitat de la coberta de graves, observant que no s'han produït filtracions d'aigua a les plantes inferiors. A data 13 de febrer encara es troba la coberta plena d'aigua (fotografia F24.2) degut a que les gelades dels darrers dies han impedit buidar-la.

Imatge IS-24.5 Coberta invertida en el moment de realitzar la prova d'estanquitat 13-02-2009

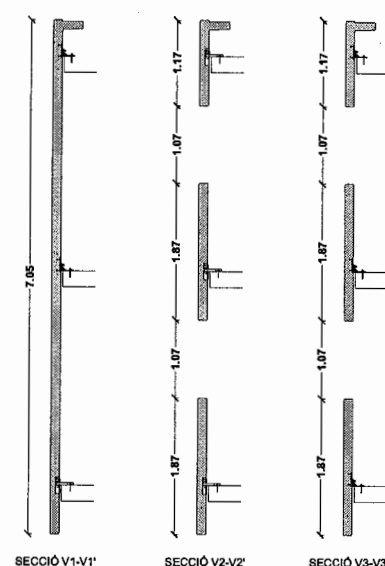
ALÇAT SUD-OEST

- C. Molts dels panells presentaven escrostonaments. Caldria reparar-los o bé substituir-los.
- D. Moltes de les peces tenien una tonalitat diferent a la resta de la façana. Caldria netejar-les i observar si el resultat era favorable o si calia substituir els panells per uns de nous.

A	Desalineació panells	<i>planada alçada</i>	9, 23
B	Juntes creixents		1, 2
C	Escrostonaments		3, 4, 5, 19, 24

D	Peces tacades		10, 11, 12
E	Error mides panells		7, 8, 17, 18, 20, 21
F	Reparacions deficientes		6, 13
G	Juntes desiguals		14, 15, 16, 22
